# 严桥支线输水管道爆裂事故的应急处理与原因分析

**【摘要】** 严桥支线输水管道于2010年12月正式投入运行,2011年1月1日发生爆管事故。本文详细描述了事故发生和处理的经过,并根据现场检查情况对事故原因进行了分析,可为类似事故的应急处理提供参考,也可为管道工程施工和质量控制提供借鉴。

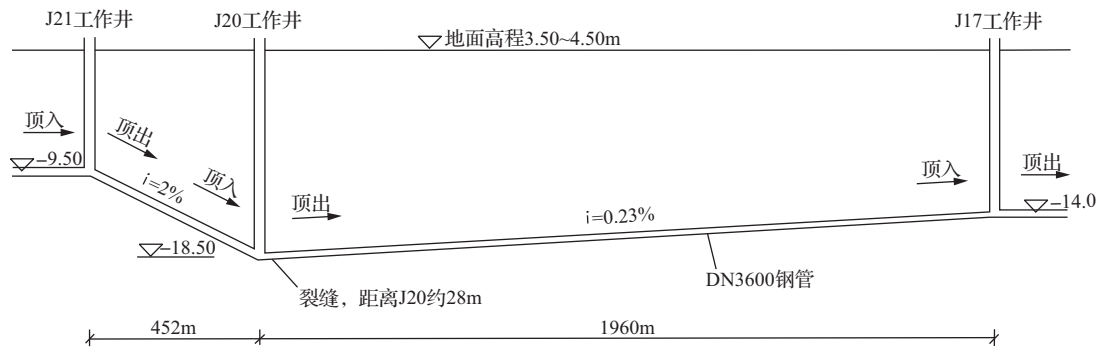
图1 事故位置

工程于2010年12月正式投入运行,2011年1月1日,在J17井至J21井之间的2号管段发生了爆管事

故,爆管时在J20井附近2号管的出洞段地面突然出现大量喷水、冒泥浆现象,将地面冲出两个直径约10m的大坑(见图1)。

事故发生当天(1月1日),根据现场位置和管道压力的变化,初步判断事故原因为2号管爆裂。为控制险情,施工单位采取了两个措施:①立即关闭2号管爆裂位置前后的控制阀门,改为1号管单独运行;②在

冒水坑周边用砂袋垒筑挡水围堰,控制路面漫水范围,待水位下降后迅速拆除围堰,清除路面泥浆。1月2日黎明恢复路面交通。

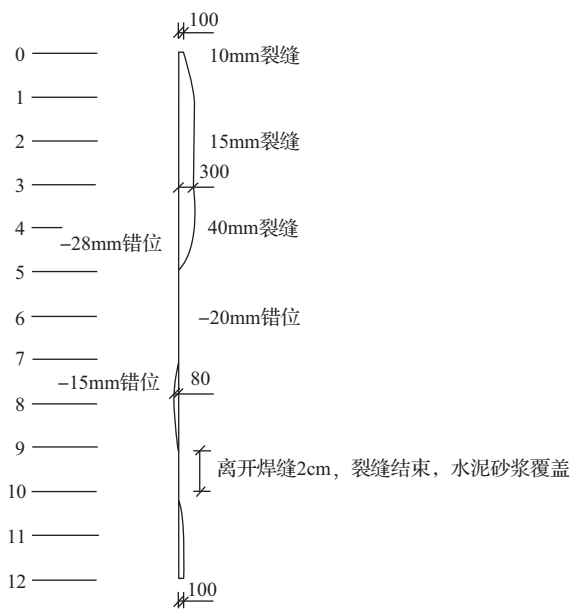
图2 管内裂纹展开

在基本抽干2号管内的积水后,工作人员进入钢管内部进行了现场检查,检查发现对接环缝处有开裂,开裂处错位明显。按钟表表述,在3~5点钟位置裂缝最大,约4cm宽,错位也最大,约3cm错位;底部5~7点钟位置裂缝次大,约3cm宽,错位约2cm;裂缝离焊缝距离最大约30cm,在底部穿越焊缝。除顶部9~10点钟位置无裂缝外,全长撕裂(见图2)。

裂纹基本特征:①具有管道纵向局部弯曲引起的破坏特征;②具有脆性破坏特征;③具有局部破坏向两侧撕裂的特征。

该次事故的主要原因是焊接质量缺陷,而导致焊接质量不合格的因素主要有:④现场对接环缝的坡口过小,导致焊缝高度偏小,降低了焊接强度;⑤焊工责任心不强,发现坡口过小未及时向监理反映;⑥监理工作不到位,在管道组对时未严格检查焊缝坡口;⑦焊接后的焊缝检查出现漏检或误判,最终导致未发现焊缝缺陷。

后期修复方案由建设单位组织专家进行研究,决定采用加焊内套环的修复方案,即将壁厚 34mm、宽 500mm 的内套环分成 4 块,从 20 号井吊入运至开裂处实施焊接。焊缝高度 34mm,分段内套环之间的焊接采取坡口焊,焊后对内套环进行内防腐处理。
