东港市罗圈背水库混凝土裂缝 分析与处理

郭 强

(辽宁省水利水电科学研究院, 辽宁 沈阳 110003)

【摘要】 通过对罗圈背水库除险加固工程中混凝土出现的裂缝问题进行研究,分析混凝土裂缝产生的原因,介绍裂缝处理措施,并提出避免混凝土裂缝的预防办法,为其他水利工程混凝土裂缝的预防与处理提供借鉴参考。

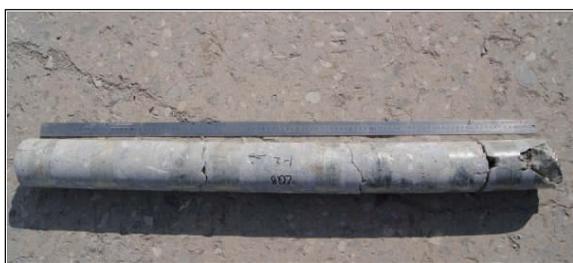
罗圈背水库除险加固工程主要完成了迎水面防渗面板 C25F200W4 混凝土 4390.6 m³,背水坡面坝体 C20F200W4 混凝土 12888.3 m³ 和溢流堰面 C20F200W4 混凝土 1052.6 m³。坝体混凝土于2006年8月29日浇筑完成。2007年10月15日,坝体首次发现有明显裂缝,随后,裂缝继续扩展,裂缝数量逐年增多。截至2011年5月21日,迎水侧防渗面板混凝土共发现明显可见性竖向裂缝39条(包括溢洪道上游防渗面板分布的4条竖缝),裂缝宽度为0.17~1.40mm,长度为0.75~3.42m,现场选取宽度为1.4mm、1.2mm和0.4mm的裂缝骑缝钻芯,发现1.4mm、1.2mm的裂缝均为贯通缝,如图1所示。背水坡混凝土裂缝数达到33条(包括溢流堰面13条裂缝),裂缝宽0.4~2.0mm,长1.2~11.3m,骑缝钻芯发现,裂缝均为贯穿缝,如图2所示;坝顶共发现57条裂缝。因此,有必要

图1 迎水侧桩号0+123.40防渗面板处芯样

a. 罗圈背水库地处山区,白天与夜晚温差大,迎水侧防渗面板混凝土浇筑时间是2006年6月15日至8月5日,白天混凝土入仓温度高,夜晚由于山区环境温度较低,在混凝土内部与表面形成较大的温度差,当此时混凝土龄期抗拉强度低于温度差产生的拉应力时,便产生温度裂缝。

b. 混凝土在塑性状态时,刚开始终凝,天气炎热,阳光直射较强,因此混凝土表面水分蒸发较快,在混凝土表面产生急剧的体积收缩,此时混凝土尚未有强度,因而使混凝土表面出现龟裂。

综上所述,罗圈背水库混凝土裂缝产生的主要原因是混凝土配合比设计不够精细,没有采取必要措施降低水化热;施工管理不完善,养护不及时、不到位,导致混凝土产生温度裂缝和收缩裂缝。

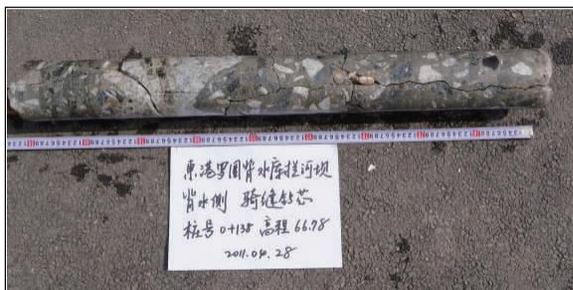
图2 背水侧桩号0+138处芯样

d. 由于罗圈背水库坝体陡峭,混凝土施工时作业平台搭建有限,混凝土浇筑后振捣不密实,导致混凝土泌水硬化过程中因粗骨料沉落受到钢筋阻碍而沿着钢筋和箍筋方向出现裂缝。

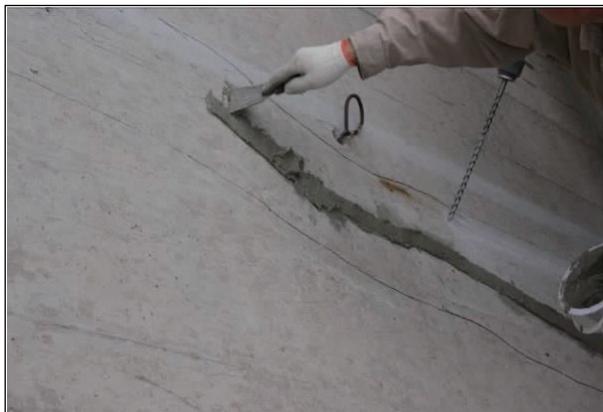
图3 抹涂抗渗1号

2011年6月某质量检测中心对罗圈背水库坝体裂缝采取手刮聚脲与化学灌浆相结合的方法进行了裂缝处理,处理效果较好。处理过程如下:首先在裂缝两边15cm画边界线,沿裂缝涂抹抗渗1号(特种水泥材料,具有强度高,不开裂,抗渗性好、黏结力强、耐冻融等优

点),如图3所示,宽度3~4cm,厚度0.2cm;其次由下至上每隔0.5m打 $\phi 14$ 灌浆孔,孔深30cm。用角磨机顺延画好的边界线开槽,并对灌浆孔注水、洗孔,处理完毕后然后开始灌浆(见图4)。由下至上对孔进行灌浆,先插入灌浆嘴,使其深入孔中三分之二以上,拧紧,灌浆嘴与灌浆机喷嘴相连;然后加压灌浆,压力控制在30kPa以内。灌浆到一定压力后,稍作停歇,待压力表回零时,再持续加压,反复多次,直到有浆液从封堵腻子边缘明显渗出,停止灌浆,当灌浆液凝固后,铲掉裂缝周围冒出的浆体,清理干净,拔出灌浆嘴。用角磨机对画线范围内混凝土表面进行打磨,打磨厚度2mm,收边1cm;最后刷涂一层界面剂后,再涂刷一层聚脲,铺设胎基布如图5所示,然后涂刷第二和三层聚脲如图6所示,裂缝处理完成。

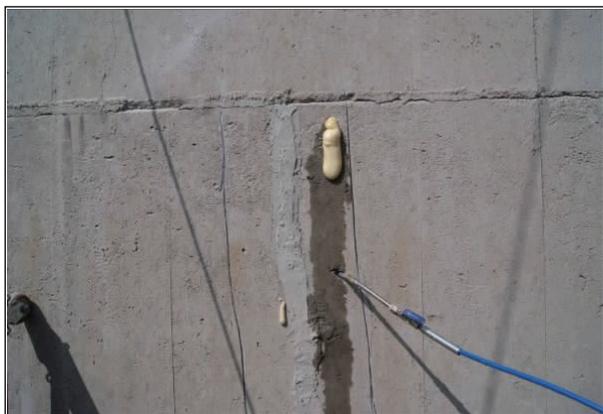
图4 灌浆

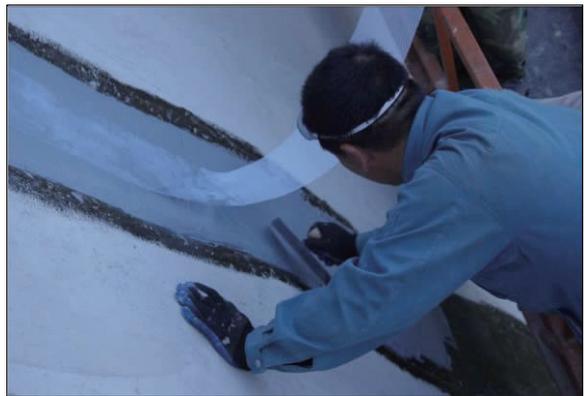
图5 涂刷聚脲、铺设胎基布

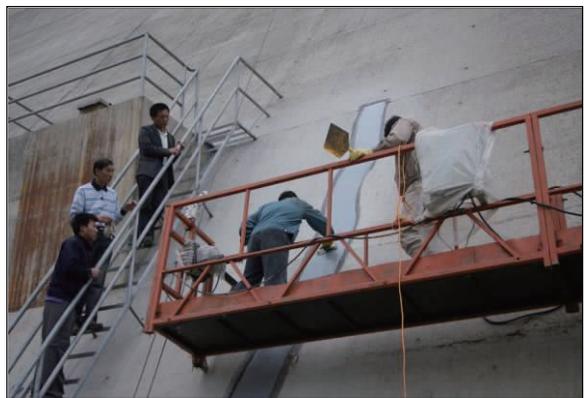
图6 涂刮聚脲
