无损声波测试(CT)技术对防渗墙结合部位质量检测的应用分析

【摘要】 水库堤坝防渗墙的质量对于坝体的防渗及稳定具有重要的影响,特别是结合部位施工质量是防渗墙质量控制的难点,传统的钻孔抽芯方法不可避免地存在“一孔之见”问题,其结果带有一定的局限性与偶然性。松子坑水库除险加固防渗墙工程在传统钻孔取芯基础上采用了无损声波测试(CT)技术对松子坑水库1号坝防渗墙部分施工槽段结合部质量进行检测,并和传统的钻孔取芯方法结论做了实际对比,本文就此技术在防渗墙质量检测中的应用进行阐述。

Analysis on applying non-destructive acoustic testing (CT) technique in quality test of cutoff wall binding site

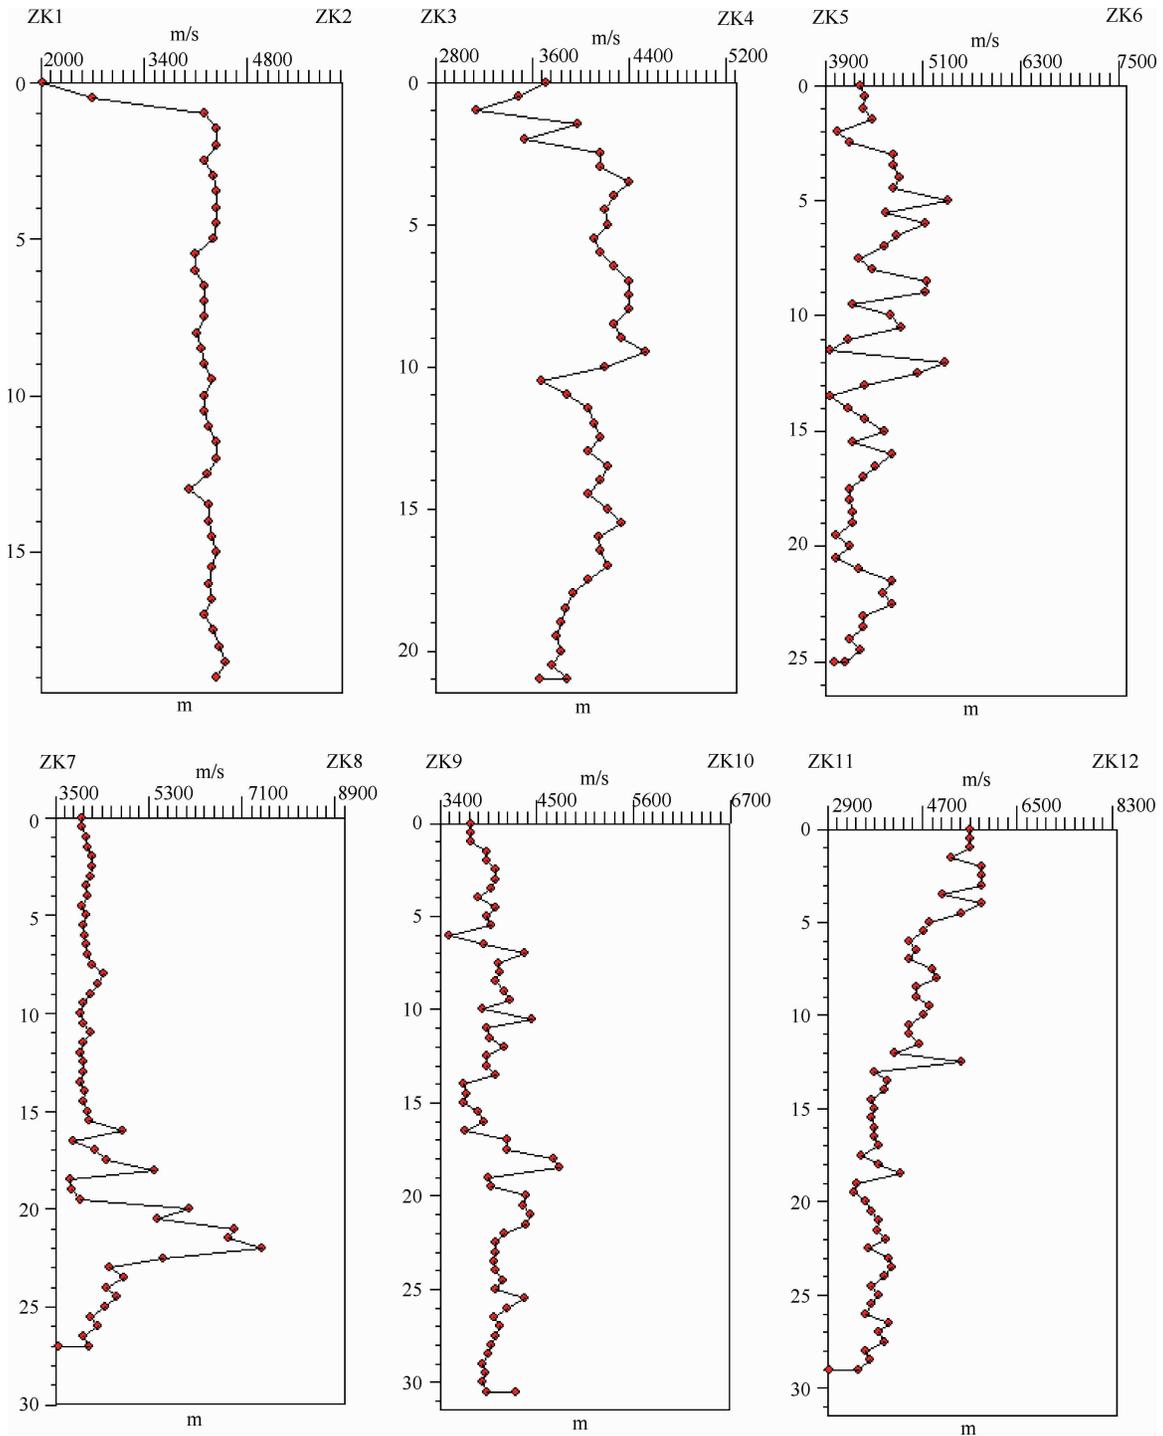
图3 声波对穿曲线

利用奥成科技提供的声波 CT 软件对实测资料进行反演处理,做出色谱成果图。在充分了解施工工艺、施工过程记录的基础上,将声波 CT 结果出现地质异常的声波波速低值区定为施工槽段结合部缺陷,依据声波波速值变化情况辨别缺陷类型。声波对穿曲线如图 3 所示。

结合防渗墙混凝土设计标号为 C15 的情况,统计分析该次声波 CT 检测成果,确定声波波速低于 2.8km/s 为施工槽段结合部缺陷。从声波对穿曲线图和声波 CT 透视成果图可以看出:CT1 剖面钻孔 ZK1 一侧 $0\sim 1\text{m}$ 孔深声波速度低于 2.8km/s 推断为低强度区,孔深 $17\sim 18.5\text{m}$ 声波速度低于 2.8km/s 推断为蜂窝低强度区,靠近孔壁附近存在一离析、蜂窝缺陷低强度区,钻孔揭示骨料分布不均,有麻面小沟槽;CT1 剖面钻孔 ZK2 一侧 $0\sim 0.6\text{m}$ 孔深声波速度低于 2.8km/s 推断为低强度区,可能为施工中振捣不够充分或墙顶局部含泥量偏高所致;CT2—CT6 剖面声波速度高于 2.8km/s 推断防渗墙满足设计要求,如图 4 所示。由此判断除 CT1 剖面局部存在缺陷外,其他剖面没有发现缺陷,防渗墙施工槽段结合部质量达到设计要求。

松子坑水库除险加固工程1号坝防渗墙的10个槽段共30个检查孔的钻孔抽芯检测结论:5号、25号、38号、41号槽段墙身混凝土芯样完整性类别为I类;14号、17号、20号、30号、47号槽段墙身混凝土芯样完整性类别为II类;9号槽段墙身混凝土芯样完整性类别为III类,检测结果满足设计和规范要求。CT检查结果与钻孔取芯检查结果有较好的一致性,但是经无损声波检测发现CT1剖面局部存在离析、蜂窝缺陷低强度区,钻孔揭示为骨料分布不均,有麻面小沟槽,施工

单位对此部位采取了灌浆处理措施,杜绝了防渗墙质量隐患。
