宁夏海原南坪水库土坝坝体裂缝原因分析

【摘要】以南坪水库改造工程为例,根据水库坝体裂缝性状,通过资料收集、现场测量、坝体钻心取样试验等多种途径分析裂缝产生原因,研究得出裂缝产生的主要原因为坝体的不均匀沉降,并据此提出坝体裂缝的解决方法与建议。采取相应的工程措施后,消除了水库的安全隐患,有效保障了大坝的安全。

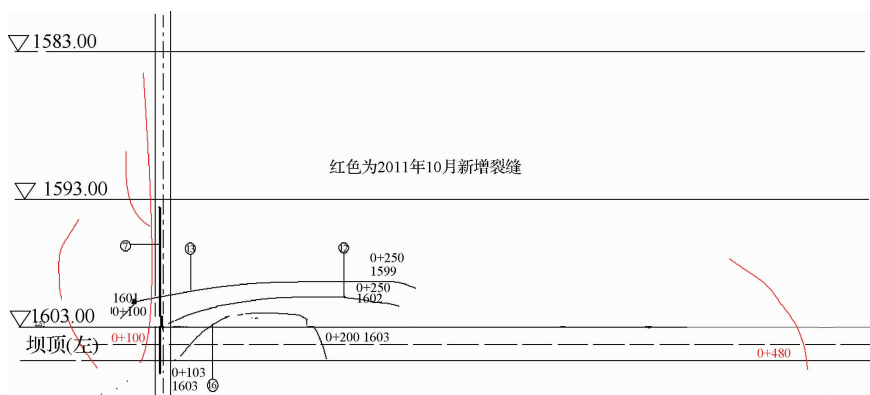
图1 坝体后坝坡裂缝示意图

设计蓄水位1601.00m,最大坝高35m,库容980万 m^3 ,死库容138万 m^3 ,水库流域面积6.69 km^2 ,自2009年蓄水至今,根据用水需求,水库最高蓄水位1593.16m,长期保持低水位运行。目前地表可见部分主要裂缝分布在断面0+105左右两侧,共13条,且输水涵管周围出现两条10.0~20.0mm宽横向裂缝,下游马道处出现塌坑现象,虽经过灌浆处理,裂缝仍有发展趋势,左坝肩存在渗漏隐患。具体如图1所示。

缝,防止坝体渗漏问题,同时保证坝体心墙稳定性。采用泥浆灌浆和化学灌浆封堵输水洞周围的裂缝,消除坝体裂缝引起的接触渗流问题。

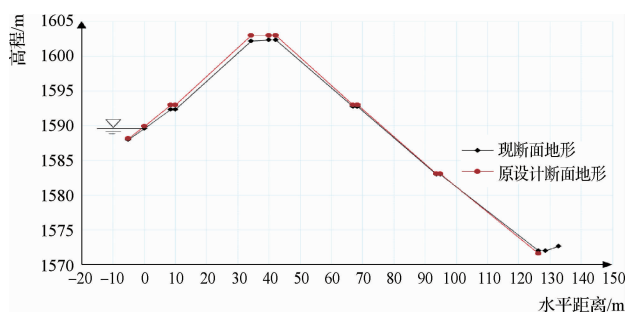
图2 坝体断面高程前后变化

现状测量平均坝顶高程在 1602.24 ~ 1602.53m 范围内,坝顶沉降范围 0.47 ~ 0.76m;坝前马道现场测量高程 1592.34 ~ 1592.39m,沉降量范围 0.61 ~ 0.66m;后坝坡马道现场测量高程 1592.70 ~ 1592.88m,沉降量范围 0.22 ~ 0.30m。由此数据可以发现大坝坝前、坝顶、坝后均存在不同程度的沉降,大坝整体明显存在不均匀沉降现象。

a. 前坝坡分析。由坝体断面高程前后变化图可知,上游坝坡沉降量明显高于下游坝坡,这是因为上游坝坡由混凝土框格支护,内填筑卵石护坡,护坡厚度 0.3m,最大冻土深度 1.59m,设计上游砌护层偏薄,不能满足抗冻胀要求。卵石粒径小自重小,且无棱角,自

稳性较差,风浪冲刷时易发生滚动,淘刷明显;水位在上游马道处浸泡,长期低水位运行,框格受坝体沉降与冻融作用破损严重,故而上游马道存在裂缝明显比下游坝坡多。

b. 填筑坝体加厚培高至设计高程,保证坝面的均匀性和美观性,消除部分不均匀沉降引起的表观裂缝。

c. 改变上下游坝坡砌护方式,采用 0.2m 河砂垫层 + 0.20mC20 抗冻混凝土面板替换卵石护坡,尽最大可能保证上游坝坡免遭冻融循环破坏,同时可避免波浪造成的水蚀和雨蚀。

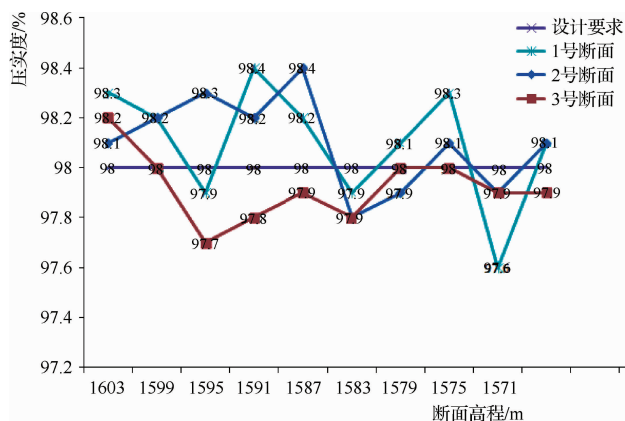
图3 压实度示意图

考虑大坝坝体稳定及实际现状,在坝后进行地勘钻孔取样,本次勘察断面标号分别在 1#、2#、3# (对应坝面道路桩号 0 + 400、0 + 330、0 + 105) 处布置观测探坑,共布置 9 眼探坑(井),探坑深度 3m,根据取样土的压实度计算绘制出不同高程断面的压实度,绘制同一断面不同高程压实度曲线,如图3所示。

大坝初步设计要求坝体的断面压实度设计值在 98% 以上,3 号断面位置压实度满足设计要求的仅占 44%,1 号、2 号断面满足设计要求的占 80%。在同一高程不同断面的压实度也是不均一的,试验发现在探坑中浅土红色的碾压层极坚硬,干密度较大,而土黄色的碾压层干密度相对较小。查询资料发现 3 号断面位置下面是输水涵洞埋设位置,而埋设位置主要是水泥土,坝身其他部位均是浅红、黄色的当地均质拌和土。该部位在多次灌浆过程中跑浆较严重,坝体内和输水涵洞和坝体接触部位存在隐形裂缝。

经本次地质勘察,击实试验土样最大干密度在 $1.87 \sim 1.89\text{g/cm}^3$ 之间,按照压实度 98% 的要求,土样干密度应在 $1.83 \sim 1.85\text{g/cm}^3$ 之间,而所取土样实测干密度均在 $1.45 \sim 1.80\text{g/cm}^3$ 之间,勘测实际压实度范围较大,均匀性较差且压实度无法满足设计及规范要求。
