减小乌东德水电站软岩隧道变形的 应对措施^{*}

【摘要】 乌东德工程6-2隧道围岩属于软岩性质,贯穿后桩号AK3+112~AK3+300段发生变形,多处衬砌出现不同程度的开裂和脱落。为减小隧道变形,保证工程发电工期,设计单位成立了QC小组,对隧道变形现状及原因进行研究,提出减小隧道变形的措施方案,保证了乌东德水电站建设施工安全,避免了发电工期延迟,带来了显著的社会效益和经济效益。

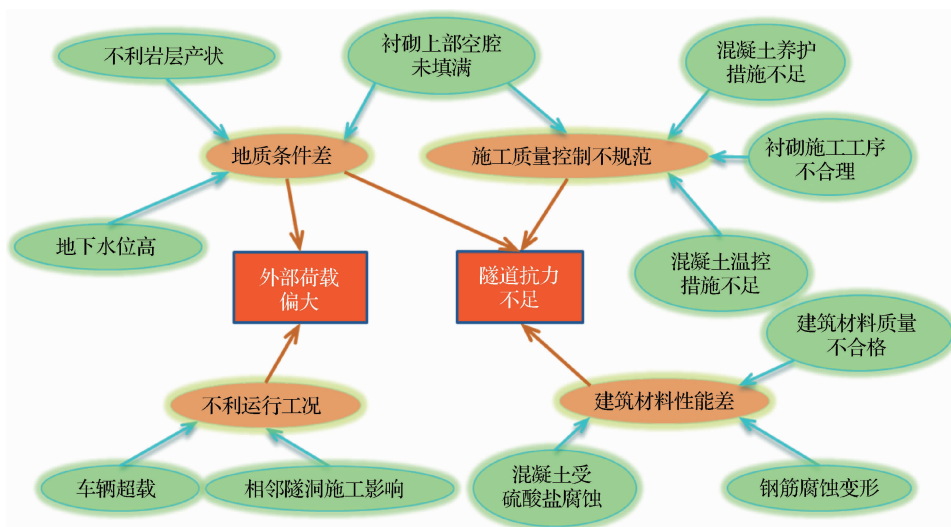
图 1 原因分析关联图

QC 小组运用头脑风暴法集思广益,围绕造成“隧道外部荷载偏大”和“隧道抗力不足”各因素进行分析,得到原因关联分析图,见图 1。

制定了详细的要因确定计划表,并按计划逐一进行确认,见表 1。确定要因两个:①不利岩性及产状;②衬砌上部空腔未填满。

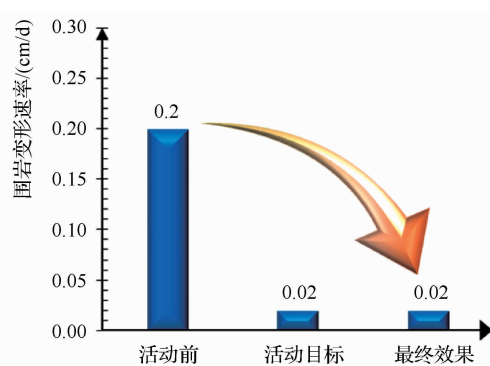
图3 QC改进效果对比

根据6-2隧道现场表观变形观察与监测,采取对策措施后,隧道混凝土衬砌未出现剥落、掉块,最大裂隙宽度控制在0.01cm以内,隧道变形速率控制在0.02cm/d以内,达到活动目标,如图3所示。
