# 纳子峡水电站堆石坝混凝土面板 止水变形处理措施

田卫祖 金永才

## Cracks and water stop deformation analysis and treatment measures of rockfill dam concrete face in Nazixia Hydropower Station

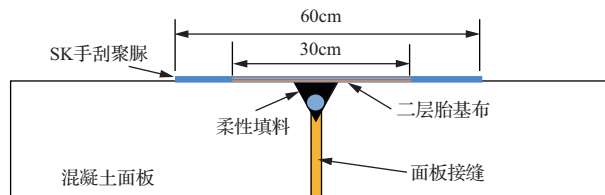
冰冻区面板坝张性缝接缝表层止水修补方案如图 1 所示,SK 手刮聚脲厚 5mm,宽 60cm,中间复合两层胎基布(宽度大于 30cm)。

图 1 面板坝接缝表面修补方案(张性缝)

面板坝张性缝表面修补施工工艺如下:

a. 拆除现有表面止水。

b. 沿面板接缝两侧用金刚石磨片打磨混凝土表面。

c. V 形槽内涂刷 SK 底胶,张性缝嵌填  $\phi 40\text{mm}$  PVC 棒,周边嵌填柔性填料与面板表面平齐;并在接缝下部过渡段小断面处 V 形槽内嵌填 10cm 高弹性砂浆,以防止柔性填料流淌。

d. 混凝土表面清洗干净后涂刷混凝土界面剂,待混凝土界面剂沾手不拉丝后涂刷 SK 手刮聚脲。

e. 涂刷第一遍 SK 手刮聚脲后,待聚脲表干后再涂刷第二遍聚脲,并在聚脲表面粘贴一层大于 30cm 宽的胎基布,待第二遍聚脲固化后,涂刷第三遍聚脲,并粘贴第二层大于 30cm 宽的胎基布,再涂刷第四遍、第五遍聚脲。涂刷直至看不到胎基布为止,要求 SK 手刮聚脲厚度大于 5mm。

f. 过渡衔接段接头部位要求聚脲涂层与三元乙丙盖片的纵向搭接长度为 40cm,并且聚脲涂层与混凝土面板之间的搭接宽度大于 25cm。

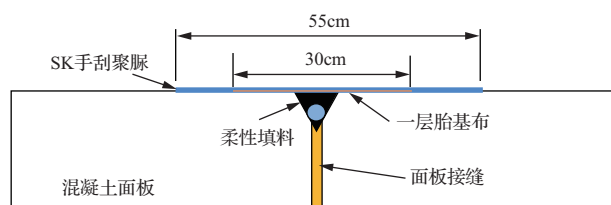
冰冻区面板坝压性缝接缝表层止水修补方案如图2所示,SK手刮聚脲厚4mm,宽55cm,中间复合一层胎基布(宽度大于30cm)。

图2 面板坝接缝表面修补方案(压性缝)

面板坝压性缝表面修补施工工艺如下:

- a. 拆除现有表面止水。
- b. 沿面板接缝两侧用金刚石磨片打磨混凝土表面。
- c. V形槽内涂刷SK底胶,压性缝嵌填 $\phi 25\text{mm}$  PVC棒,周边嵌填柔性填料与面板表面平齐;并在接缝下部过渡段小断面处V形槽内嵌填10cm高弹性砂浆,以防止柔性填料流淌。

d. 混凝土表面清洗干净后涂刷混凝土界面剂,待混凝土界面剂沾手不拉丝后涂刷一遍SK手刮聚脲。

e. 涂刷第一遍SK手刮聚脲后,待聚脲表干后再涂刷第二遍聚脲,并在聚脲表面粘贴一层大于30cm宽的胎基布,待第二遍聚脲固化后涂刷第三遍聚脲、第四遍,涂刷聚脲厚度直至看不到胎基布为止,要求SK手刮聚脲厚度大于4mm。

f. 过渡衔接段接头部位要求聚脲涂层与三元乙丙盖片的纵向搭接长度为40cm,并且聚脲涂层与混凝土面板之间的搭接宽度大于25cm。
