水下混凝土表面缺陷综合检测技术分析

【摘 要】 马前寨拦河水闸工程底板疑似发生破坏,需要进行水下水工混凝土表面缺陷。为此,采用精密水下回 声测深仪和探地雷达两种仪器检测,通过数据分析,了解了混凝土表面缺陷情况,可为类似工程缺陷检测提供 参考。

马前寨拦河水闸工程为钢筋混凝土结构,消力池 底板尺寸为25.0m×30.0m(顺水流方向×垂直水流方 向),底板表面以上水深1.2~3.5m,在冬季运行期间 发现有部分水面出现长时间不结冰现象,疑似底板发 生破坏,可能存在渗水区域,为准确确定其渗水区域范 围,需对底板进行水下检测。本次采用精密水下回声 测深仪及探地雷达综合检测该底板混凝土表面状况。

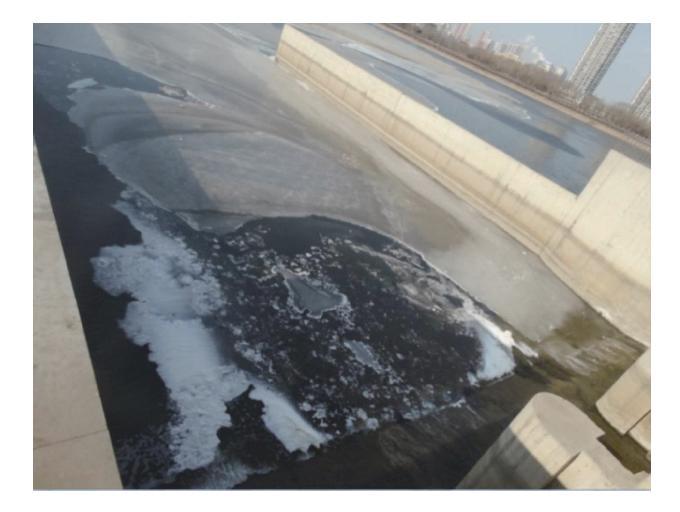
图1 待检测区运行期间现状

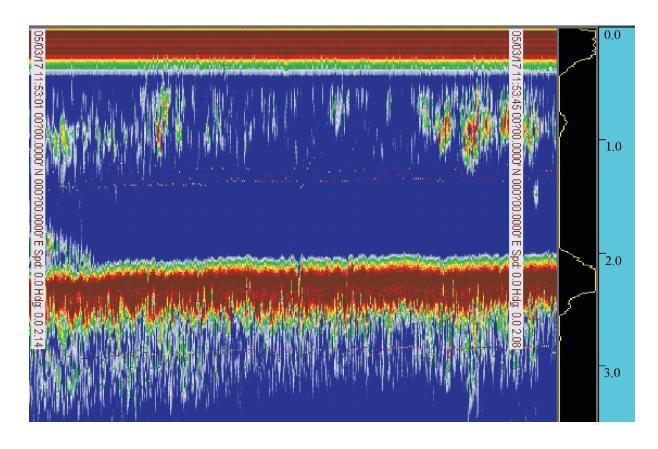
以垂直水流方向测线 3 为例:图 3 为精密水下回 声测深仪测线 3 分析处理后的检测结果图,由图 3 可 清晰读出,水深 2.00m 位置明显层位线,界面平直,无 明显异常,推断此处底板平直,数据成果见表 1;图 4 为 探地雷达测线 3 分析处理后检测结果图。水深 2.00m 位置明显界面线,推断此处底板无塌陷。为确保检测 结果,经水准尺三等分点法测水深,并采用内窥镜触点 法查看底板情况,实测数据与检测结果相符。数据成 果见表 2。

图3 精密水下回声测深仪测线3检测结果(单位:m)

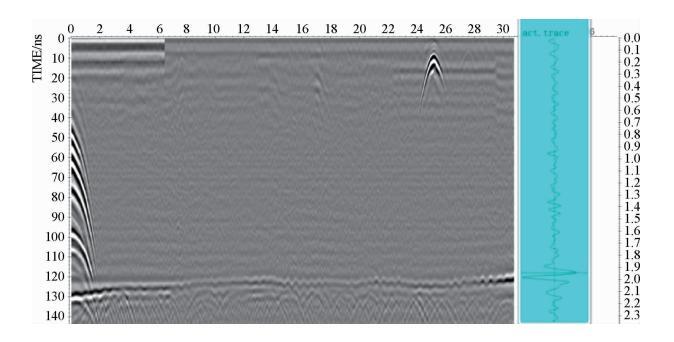
图4 探地雷达测线3检测结果(单位:m)

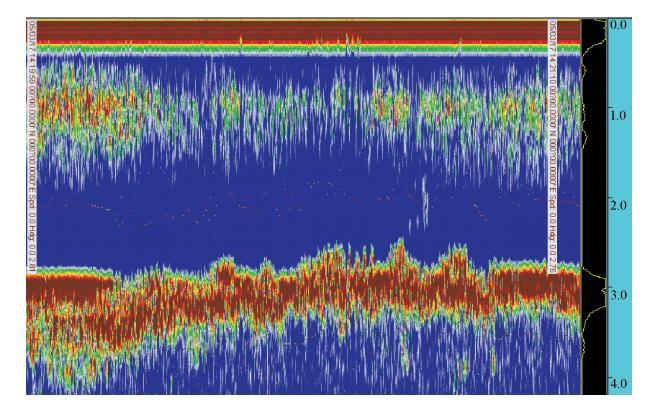
以垂直水流测线 13 为例:图 5 为精密水下回声测 深仪测线 13 分析处理后的检测结果图,由图中可清晰 读出,左岸水平位置 0.0~8.0m,右岸 37.0~42.0m,水 深 2.8m 明显层位线,界面平直,无明显异常,推断此处 未塌陷;水平位置 8.0~37.0m,水深 2.5~2.8m 不规 则变化,推断此处底板轻微破坏。图 6 为探地雷达测 线 13 检测结果图,检测结果与精密水下测深仪结果基 本吻合,但当处于此水深时,探地雷达 200MHz 天线已 经达到分辨率界限。因两侧拉力不均,及此时风速较 大,影响水平长度较大。经实际验证,底板轻微破碎。

图 5 精密水下回声测深仪测线 13 检测结果 (单位:m)

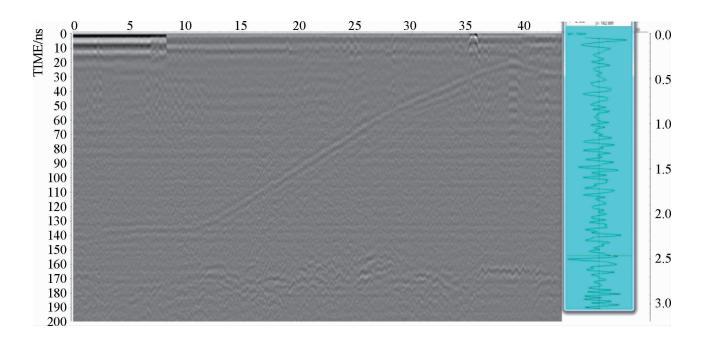
图 6 探地雷达测线 13 检测结果 (单位:m)

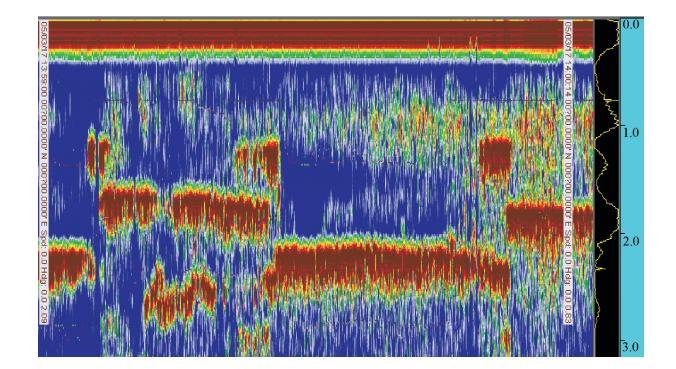
以垂直水流测线 14 为例:图 7 为精密水下回声测 深仪测线 14 分析处理后的检测结果图,图中可清晰读 出,左岸 6.0~11.0m 逐渐倾斜塌陷,11.0~12.0m 为 塌陷最低处,水深 1.2m 渐变至 1.7m;12.0~18.0m 倾 斜,水深 1.7m 渐变至 1.2m;18.0~24.0m 底板正常, 24.0~28.0m 渐变成塌陷坑,28.0~32.0m 底板正常, 水深 1.2m。图 8 为探地雷达测线 14 分析处理后检测 结果图,检测结果与精密水下测深仪吻合。经实际验 证,底板塌陷,起伏不平。

图 7 精密水下回声测深仪测线 14 检测结果 (单位:m)

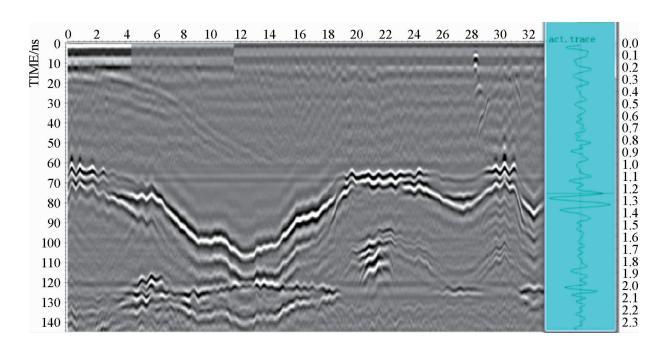
图8 探地雷达测线14 检测结果 (单位:m)

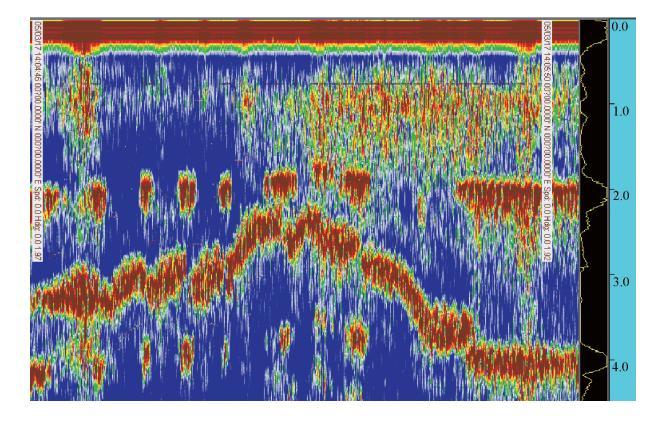
以垂直水流测线 16 为例:图 9 为精密水下回声测 深仪测线 16 分析处理后的检测结果图,由图中可读出 水平位置 3.0m 开始出现 6 个竖井状结构物,井深 1.0m,井壁厚度在 0.2m,井内径宽度为 2.0m,井底凹 凸不平。图 10 为探地雷达测线 16 分析处理后检测结 果图,检测结果与精密水下测深仪吻合。经实际验证, 综合检测结果与实际相符,内窥镜查看到井状结构物 底有抛石类物体。

图 9 精密水下回声测深仪测线 16 检测结果 (单位:m)

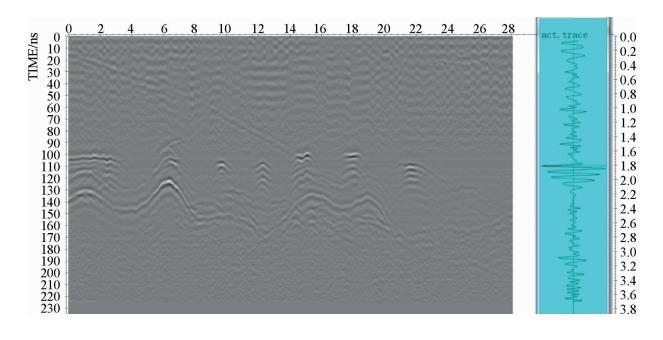
图 10 探地雷达测线 16 检测结果 (单位:m)

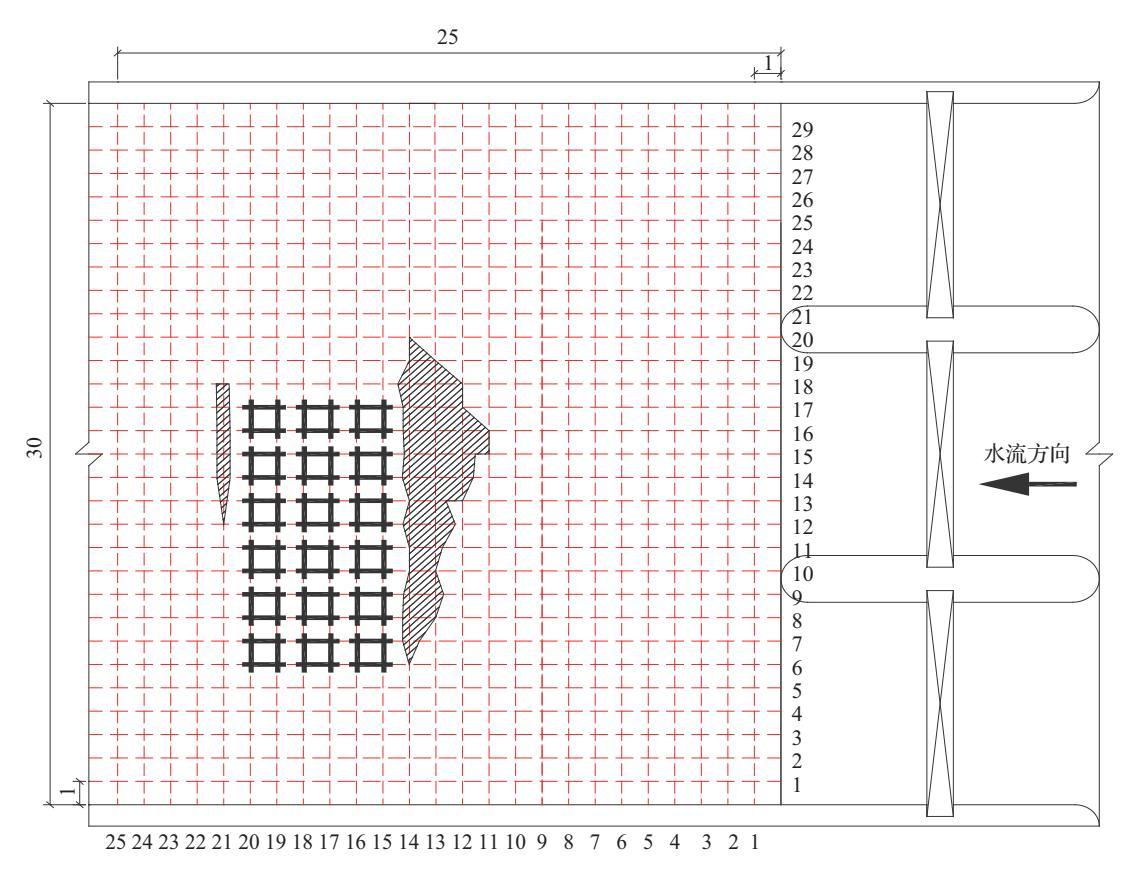
该消力池底板确实存在大范围破坏区域。由水平 及垂直测线统计结果,绘制破坏区域示意图如图11所 示。图中阴影部分为破坏影响范围,井字结构疑似原 设计排水类结构。

图11 底板破坏区域综合检测结果示意图(单位:m)
