拐磨子灌区红旗一坝拦河坝优化设计研究

孙 勇

Study on optimal design of barrage dam in Hongqi Yiba Barrage of Guaimozi Irrigation District

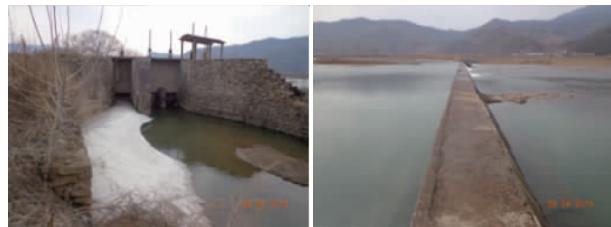
图1 红旗一坝拦河坝现状

红旗一坝拦河坝主要由进水闸、冲砂闸、拦河坝段、溢流坝段组成。拦河坝现存主要问题包括:^①溢流坝坝体破损严重,遍布裂缝。坝体混凝土剥蚀、脱落严重,多处内部钢筋露出;^②冲砂闸及引水闸闸墩出现明显裂缝,闸门已被完全冲毁^[2];^③拦河坝及冲砂闸下游无任何消能防冲设施,致使下游坝根被掏空;^④上下游浆砌石翼墙均出现较明显断裂横缝,局部砌石脱落。拦河坝现状如图1所示。

2012年4月经水利部松辽水利委员会水利基本建设工程质量检测中心对红旗一坝拦河坝进行安全鉴定,结论为主体工程构件损坏严重,甚至损毁,工程运行指标无法达到设计标准,工程运行存在巨大安全隐患,建议报废重建。
