苏州河沿岸山西路桥等局部岸段 防汛墙渗漏点修复方案

【摘要】 苏州河属于太湖水系,是上海通往江苏南部的最主要水上交通线和上海市区重要航道。本文以苏州河局部岸段防汛墙渗漏点修复工程为例,结合近年来苏州河防汛墙出现险情的相关实例,分析山西路桥等岸段堤防出险的原因,进而提出运用高聚物注浆技术处理渗漏问题的解决方案。实践证明该技术对于解决堤防渗漏问题行之有效,可为同类工程的方案提供经验参考。

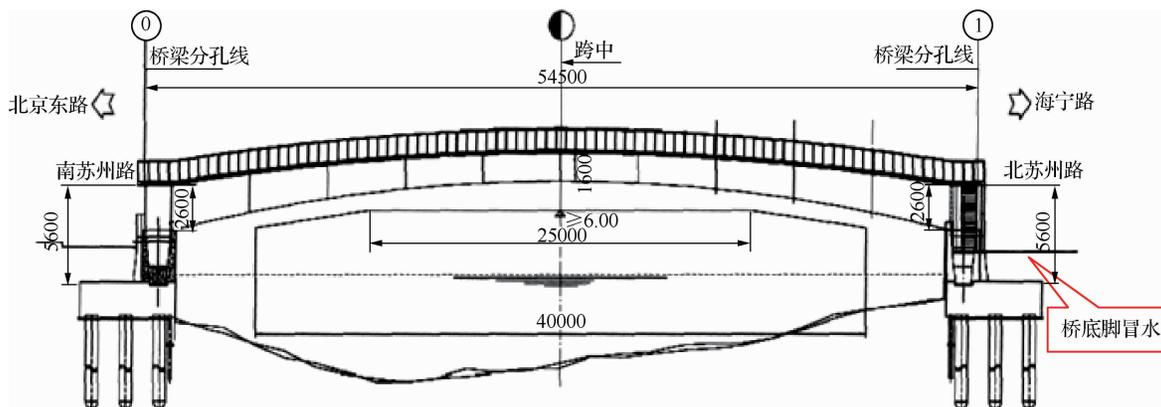
山西路桥是一座人行桥,结构为变截面钢筋混凝土叠合双铰钢构造。巡查发现苏州河北岸山西路桥东侧段防汛墙高潮位($\geq 4.00\text{m}$)时墙后沿人行桥底脚处冒水,高潮位时瞬间水头达到 5cm 以上。冒水位置如图 1 所示。

图 1 山西路桥东侧底脚位置处渗水(单位:cm)

a. 与山西路桥东侧桥台连接段的防汛墙为山西路桥建设时所建,连接处未设置止水带,防汛墙与桥台

之间存在一条通缝;加之墙后地坪低于常水位,墙后回填土抗渗性差,长久的潮水侵袭使墙后土体从缝隙内不断流失,逐渐形成一条横向长约10m的进出水通道,造成高潮位时水从人行桥底脚处冒出。分析表明,不排除有防汛墙基础板桩存在脱榫和基础板桩后侧回填土未填密实的可能性。

经现场勘探确定,山西路桥段需注浆修复长度为 16.5m,共布置钻孔 15 个。首先,分别在墙后变形缝附近绿化带各布置 1 个点,布点沿防汛墙 0.5m,承台板接缝间距 30mm,孔径 25mm,深度 2.5m,共 3 个点;然后沿着防汛墙 1.5m 在漏水严重的第 1、2 板块之间均匀布点,布孔间距 1m,孔径 25mm,深度 2.5m,共 12 个点。孔位布置可根据现场施工条件适当调整。

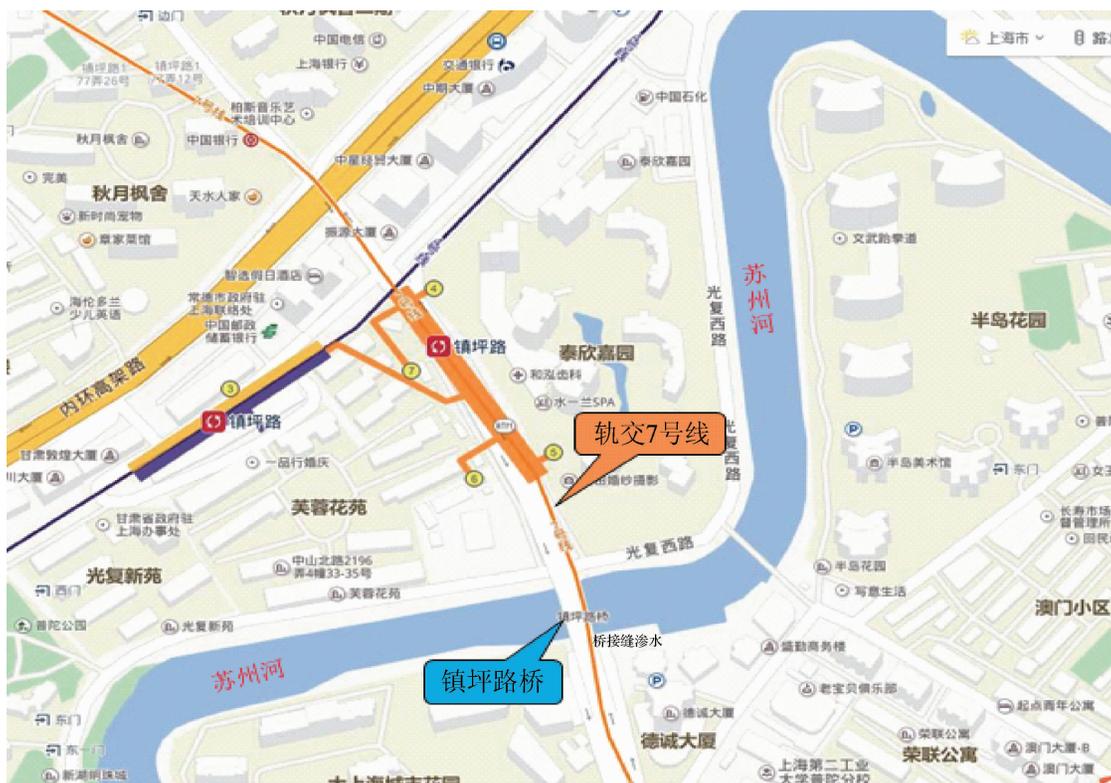
镇坪路桥与地铁轨交 7 号线距离较近,险情发生在苏州河南岸镇坪路桥东侧,桥台与防汛墙之间有一道接缝,在高潮位时苏州河水沿接缝处渗出,长度约为 4m,高潮位时瞬间水头高达 4~2cm。险情位置如图 2 所示。

图2 镇坪路桥东侧桥台与防汛墙接缝处渗水

b. 镇坪路桥东侧4号桥墩与防汛墙之间未形成防渗封闭体系,变形缝处未设置止水带。防汛墙底板与桥墩的连接面仅2m,当高潮位时,苏州河水由接缝处顺着防汛墙底板及桥墩后边线从混凝土地坪接缝中冒出,冒水路径清晰可见。经现场查勘分析,地面以下土体流失是导致墙面渗水的主要原因。

镇坪路桥段变形缝修复时为防止地下水位过高,应采用“堵与排相结合”的方式,可增设 400mm × 400mm × 800mm 集水井截漏,如图 6 所示。集水井须紧贴镇坪路桥 4 号桥墩与防汛墙底板布置,截留变形缝内的渗漏水,并通过布置一根管径为 150mm、坡度 $i \geq 1\%$ 的 UPVC 排水管将集水引入附近的雨水井。集水井井底标高与防汛墙底板垫层面标高一致,顶面标高与防汛墙底板顶标高齐平。

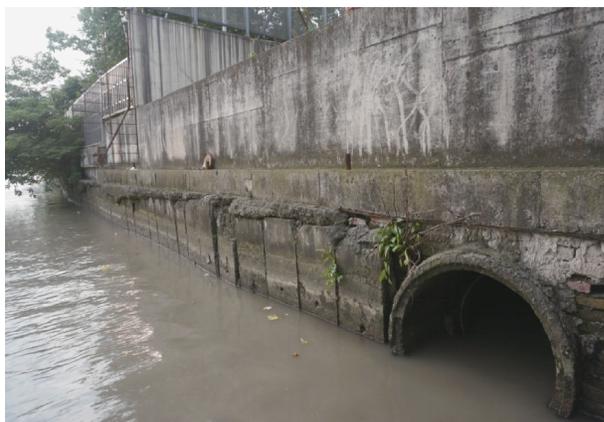
险情位置位于祁连山路桥东侧人行桥下,出险岸段全长约 20m,距离防汛墙墙脚约 40cm 处有 5 个管涌点。现场发现管涌位置附近临水面有一根管径约为 1000mm 的混凝土排水管,据了解祁连山路桥西侧防汛墙后为烟草公司用地,该排水管现为烟草公司专用。图 3 为祁连山路桥西侧桥台附近防汛墙现状。

图3 祁连山路桥西侧桥台附近防汛墙现状

c. 祁连山路桥西面临水侧有一管径为1m的排水管道,由于年久失修,封闭料脱落、缺失,且管道内部还存在金属套管,情况十分复杂,为该次修复工程实施的难点。防汛墙后约30m为该管道的连接井,井口顶标高约为5.00m,管道井周边道砖地坪出现多处冒沙、沉陷,现状情况表明排水管道已经存在脱节或断裂险情。

分析认为墙后出现管涌、土体流失的主要原因是排水管道损坏导致墙后土体被掏空从而形成冒水通道。

祁连山路桥原设计防汛墙结构型式为拉锚板桩式,为摸清老结构情况,须对老结构进行开挖探查。首先在岸线中段位置垂直于防汛墙背面开挖一条槽沟,查明老结构基础情况;另外在距离防汛墙 2m 左右位置平行于防汛墙再开一条槽沟,查明老结构的锚杆位置,沟槽的尺寸宽约 0.8m,深约 1.0m,长度根据现场确定。为确保防汛安全,开挖探查前须将引桥墩两侧空档处采用土袋子堤进行封堵,子堤顶高程不低于 4.20m,顶宽 0.5m,子堤内外侧边坡为 1:1。

老结构情况查明后即进行布孔注浆,由于地下排水管走向不明,可采用以下方式进行:首先低水位时在迎水侧对排水管外周面及板桩空洞处进行水平向注浆,同时观察排水管是否存在破坏现象。如排水管道未破坏,可在墙后布孔进行竖向注浆,封堵沿线渗漏通道;若出现漏浆且无法封口的情况,说明排水管出现破裂,应立即停止注浆并报相关单位立即处理。施工顺序为先迎水侧水平向注浆,墙后开挖沟槽探查,最后墙后布孔竖向注浆。祁连山南路桥西侧防汛墙注浆孔布置见图 5。

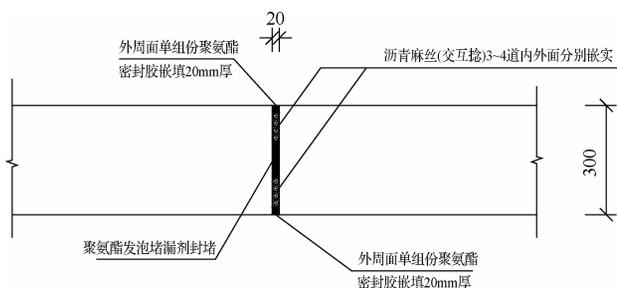
变形缝修复施工需选择在低水位时进行,按防汛墙断面尺寸修复,施工顺序应先迎水侧后背水侧。防汛墙变形缝修复如图 4 所示。

图 4 防汛墙变形缝修复断面(单位:mm)

首先将原变形缝内的嵌缝料清理干净,做到平整、干净、干燥;然后采用人工方式用铁凿将沥青麻丝(交互捻)嵌塞进去,临水面及背水面各嵌 3~4 道,内、外口保留 20mm 空档,并采用单组份聚氨酯密封胶封口;最后,将变形缝中间的缝隙采用聚氨酯发泡堵漏剂堵实。施工完毕后对接缝进行全面检查,如有漏刮、不平、下垂等及时修补整齐。

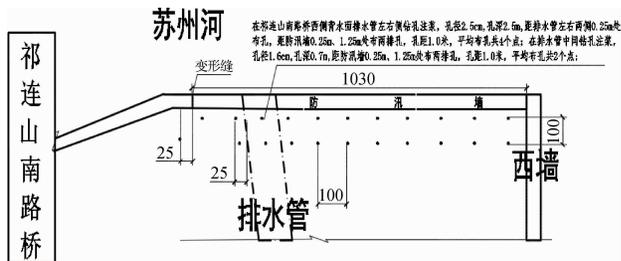
图5 祁连山南路桥西侧防汛墙注浆孔布置示意图

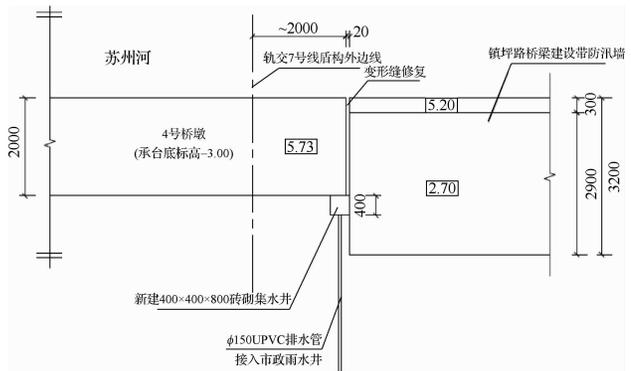
图6 镇坪路桥段集水井布置(单位:mm)
