# 兰州市水源地建设工程输水隧洞双护盾 TBM 破碎带受阻处理经验

**【摘 要】** 遭遇破碎带是 TBM 掘进中的重大风险。掘进受阻处理是施工处理技术难点。本文以兰州市水源地建设工程为例,详细记述了采取“化灌止浆墙+超前灌浆”处理措施,双护盾 TBM 成功通过破碎带的施工过程,并提出了地质勘察及预报、破碎带处理准备及实施、双护盾 TBM 设计改进三个方面的建议,可为此类工程提供借鉴。

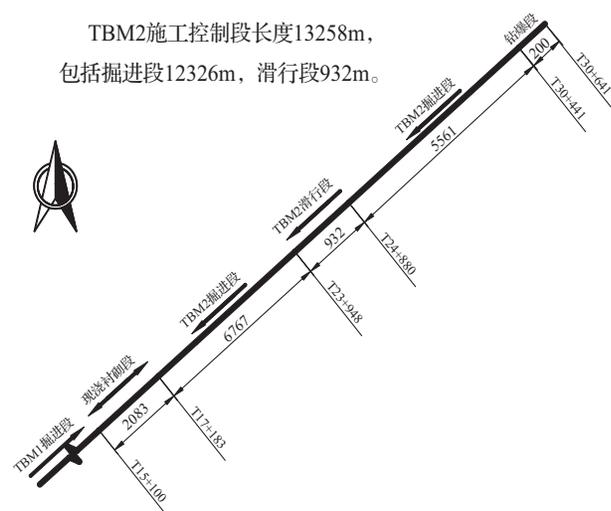
最大水头约 73m, 全长 31.57km, 采用 TBM 和钻爆法联合施工。TBM 施工段总长 22.50km, 其中 TBM2 掘进段长度 12.33km, 滑行段长度 0.93km。TBM2 自输水主洞出口向上游逆坡掘进, 洞轴线坡度为 1‰, 开挖洞径 5.49m。隧洞采用平行四边形管片(5+1)衬砌, 衬砌后内径 4.60m, 管片厚度 30cm, 环宽 1.50m, 隧洞开挖面与管片衬砌环之间采用豆砾石填充, 之后再进行回填灌浆, 施工布置如图 1 所示。

图 1 TBM2 施工布置示意图 (单位:m)

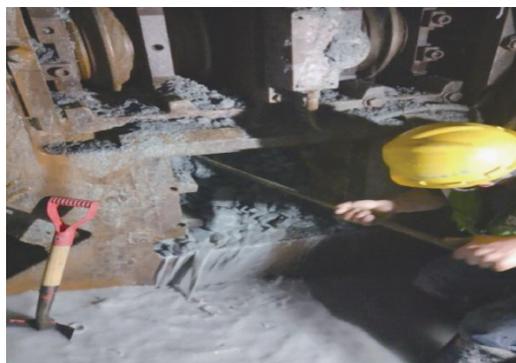
2017 年 9 月 13 日凌晨 5:50, TBM2 掘进至桩号 T19 + 747.838 位置, 由于连续皮带故障停机, 导致掘进中断, 经 1.5h 处理后连续皮带恢复运行, 但经过多次尝试, 刀盘无法重新启动, 且不能后退, 初步判断刀盘及前盾被岩渣压住, 施工现场立即组织人员拆除部分刀具, 进行掌子面的积渣清理工作(刀盘内清渣情况如图 2 所示, 围岩情况如图 3 所示)。

图 2 刀盘内清渣

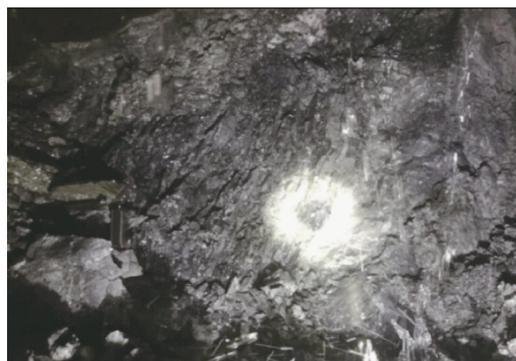
结合前期勘察资料, 经洞内观察孔观察、TBM 掘进参数和渣料形态分析, T19 + 752m—T19 + 747m 段隧洞埋深约 700m, 地层岩性为奥陶系上中统雾宿山群中段安山质凝灰岩、变质安山岩, 颜色为黑灰色~青灰色, 浅~中变质, 新鲜~微风化, 岩石较坚硬; 受构造影响, 该段岩体节理裂隙发育, 呈碎裂结构, 掌子面上前部出现较大范围塌方。掌子面及洞壁存在多处出水点, 呈线流状态, 总出水量约 80m<sup>3</sup>/h, 目前, 水量有衰减趋势。该处地表位于牌路沟上部, 沟内无常流水, 初

图 3 围岩状态

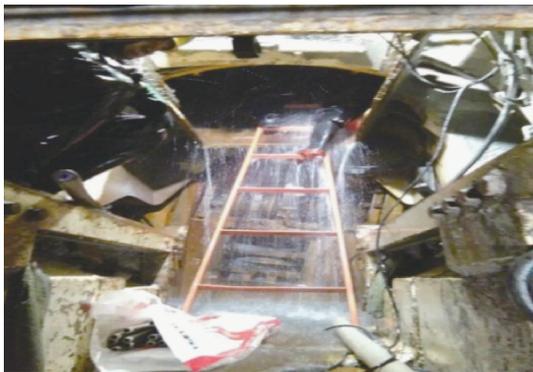
图4 刀盘打孔

2017年9月22—27日,通过刀盘顶部铲斗和边刀,采用锤击法沿斜上方打入自制灌浆管,进行化学灌浆,灌注化学浆液2.15t。由于灌浆管进入岩体深度有限(2~3m),且掌子面渗水严重,化灌材料反应时间过长,造成大部分化灌材料被水流冲出,未达到理想的加固效果(造孔灌浆实施情况如图4、图5所示)。

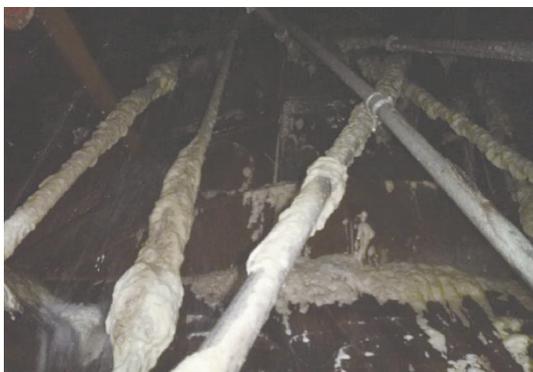
图5 刀盘内灌浆管

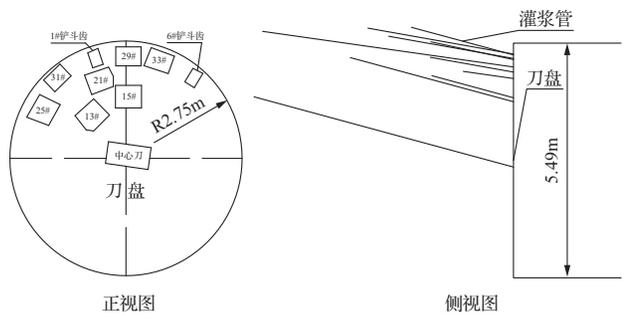
图6 刀盘内钻孔示意图

2017年10月5—11日,通过刀盘内铲斗、边刀、面刀与刀座间的空隙,利用手风钻(YT-18)对掌子面及其上方破碎岩体进行钻孔,孔深2~8m,灌注化学浆液4.18t(钻孔布置示意图如图6所示)。

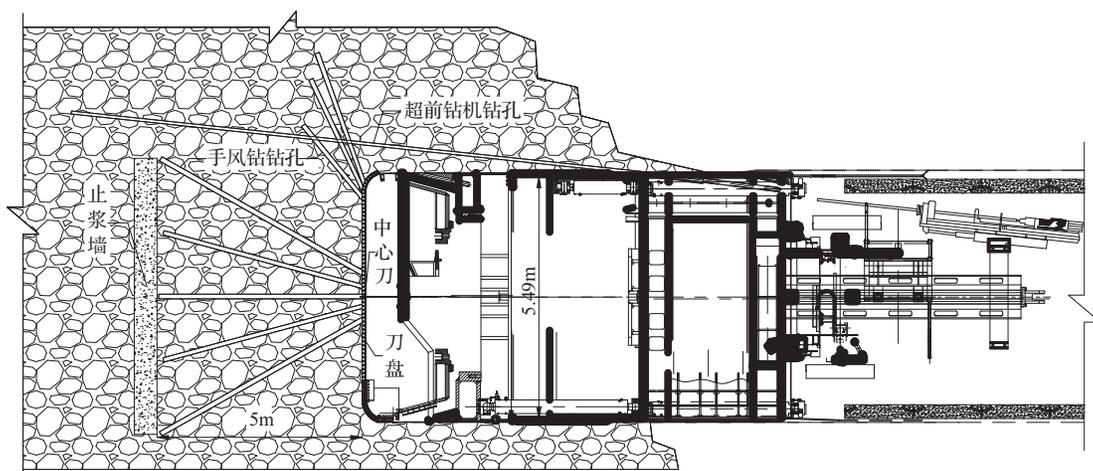
图7 钻孔灌浆布置示意图

2017年11月15—12月2日,经分析讨论,判断刀盘上方为灌浆加固薄弱部位,需要再次进行加密钻孔,补强灌浆效果。通过刀盘顶部边刀、铲斗,利用凿岩机沿与洞轴线成约80°角方向钻孔,实施化学灌浆,同时前盾尾壳左右两侧开孔进行化学灌浆,合计灌注化学材料23.50t(钻孔灌浆布置示意图如图7所示)。
